IDB : analyse de l'Indice de Dégradation d'un Bâtiment

« LES LILAS »

36, rue des Marguerites 69000 LYON

Date de l'Intervention : 12/06/2014

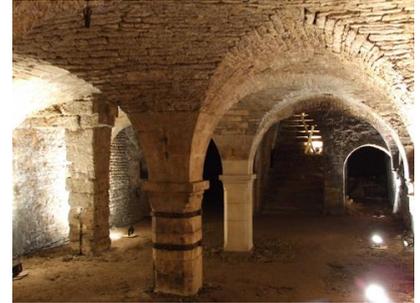
Lot 1 : structure porteuse

Etat qualitatif de la partie observée du bâtiment

« Bon état, nécessitant aucune action corrective ou des travaux prévisionnels »

Niveau de l'ampleur de la dégradation observée : 10%

Cotation de la dégradation : 1⁽²⁾

1⁽²⁾ = Présence d'un désordre → due à une humidité résiduelle très localisée.

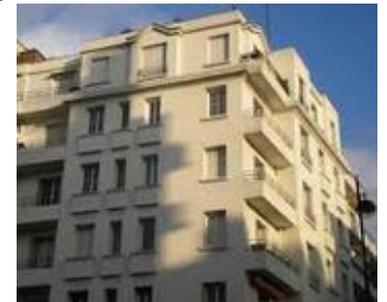
Lot 2 : revêtement de façade

Niveau de l'ampleur de la dégradation observée : 30%

Cotation de la dégradation : 1⁽⁴⁾

1⁽⁴⁾ = Présence d'une pathologie accidentelle due à des fissurations dans le mur → travaux de réhabilitation à prévoir lors du ravalement de façade, qui serait à prévoir à moyen terme.

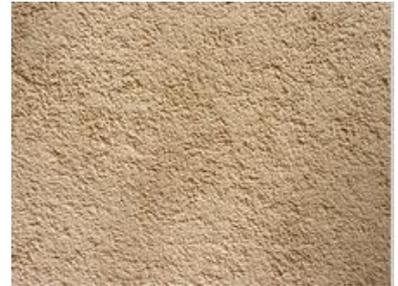
Lot 3 : décoration de la façade

Dégradation observée : Oui

Niveau de l'ampleur de la dégradation observée : 30%

Cotation de la dégradation : 1⁽⁴⁾

1⁽⁴⁾ = Présence d'une pathologie accidentelle due à l'usure de la peinture provoquée par les fissurations dans le mur et les UV → travaux de réhabilitation à prévoir lors du ravalement de façade, qui serait à prévoir à moyen terme.

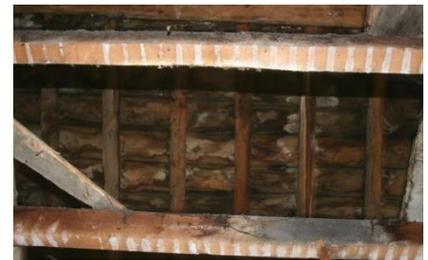
Lot 7 : charpente

Dégradation observée : Oui

Niveau de l'ampleur de la dégradation observée : 40%

Cotation de la dégradation : 3⁽¹⁾

3⁽¹⁾ = « Alerte » → Charpente dans un état très moyen, réaliser un diagnostic complémentaire avec des mesures physiques (teneur en % de l'humidité des poutres et des poutrelles, ...).

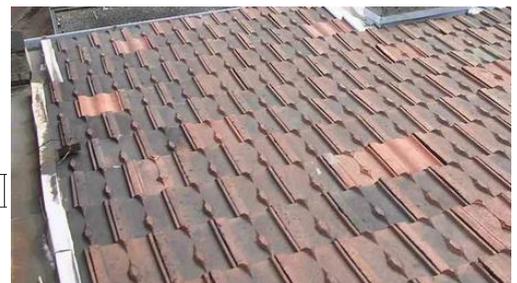
Lot 8 : couverture de la toiture

« Etat satisfaisant, nécessitant une surveillance régulière ou une maintenance préventive »

Niveau de l'ampleur de la dégradation observée : 40%

Cotation de la dégradation : 2⁽³⁾

2⁽³⁾ = Diagnostic complémentaire à réaliser → La charpente étant dans un état très moyen, la partie couverture doit être examinée au plus près afin de déceler les pathologies présentes pour déterminer des actions ou des travaux de réhabilitation.

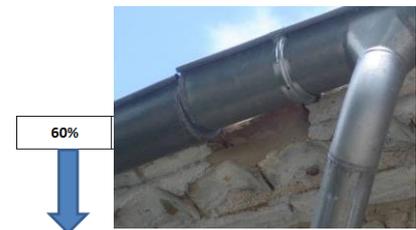
Lot 12 : ferblanterie (gouttières, chéneaux, etc.)

« Etat moyen, nécessitant une maintenance curative, ou une action corrective, ou des travaux à long terme »

Dégradation observée : Oui
Danger grave et imminent : Oui
Niveau de l'ampleur de la dégradation observée : 60%
Cotation de la dégradation : 3⁽³⁾

3⁽³⁾ = Programmer des travaux ou de la maintenance curative → gouttières encombrées de végétation invasive obstruant la descente des EP (eaux pluviales). Danger de surcharge physique des chéneaux qui peuvent se désolidariser du cadre bâti.

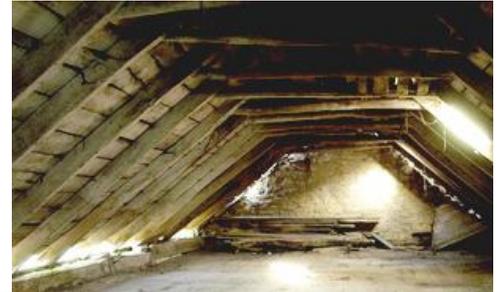
Lot 13 : combles perdus

Dégradation observée : Oui
Danger grave et imminent : Non
Niveau de l'ampleur de la dégradation observée : 30%
Cotation de la dégradation : 2⁽²⁾

2⁽²⁾ = Diagnostic complémentaire à réaliser → Les combles sont surchargés de débris, d'encombrants qui peuvent déceler des pathologies cachées, ceci permettra de déterminer des actions ou des travaux de réhabilitation.

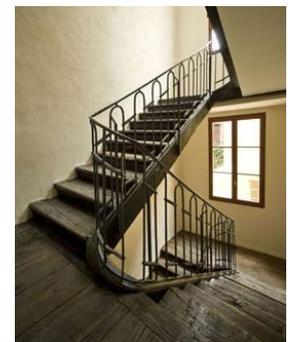
Lot 16 : escaliers et paliers

« Etat moyen, nécessitant une maintenance curative, ou une action corrective, ou des travaux à long terme »

Niveau de l'ampleur de la dégradation observée : 40%

Cotation de la dégradation : 2⁽³⁾

2⁽³⁾ = Mesurer l'usure de la peinture d'origine sur les murs, les paliers, et les escaliers → La peinture d'origine est très écaillée à tout endroit et semblerait à première vue contenir des particules de plomb (ancienne peinture blanche des années 50 confectionnée avec de la particule de plomb).

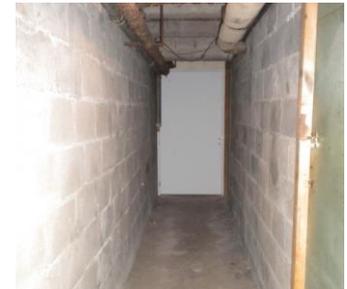
Lot 17 : caves

« Etat satisfaisant, nécessitant une surveillance régulière ou une maintenance préventive »

Niveau de l'ampleur de la dégradation observée : 30%

2⁽²⁾ = Diagnostiquer certains points singuliers des caves → Les caves sont très encombrées, il y a une présence d'humidité résiduelle avec une odeur persistante à plusieurs endroits (suspicion de présence de mэрule à vérifier).

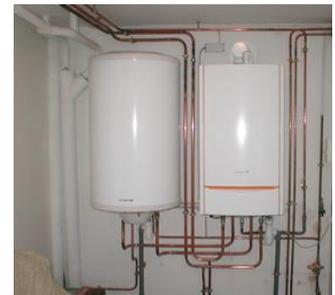
Lot 20 : production de chaleur (chaudières, PAC, ...)

« Etat satisfaisant, nécessitant une surveillance régulière ou une maintenance préventive »

1⁽¹⁾ = RAS → Présence de chaudières individuelles au gaz (âge moyen = 10/12 ans) dans chaque logement.

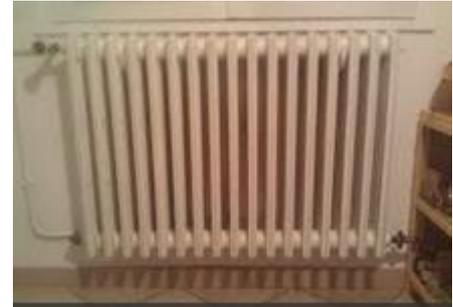
Lot 21 : distribution de chaleur

1⁽¹⁾ = RAS → bon état des tuyaux de distribution eau chaude aux récepteurs (radiateurs en fonte) pour certains logements.

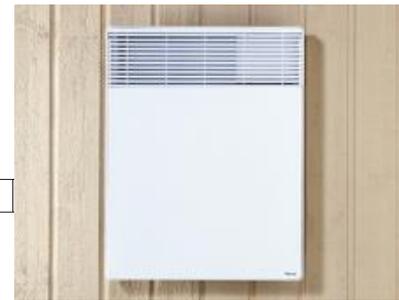
Lot 22 : radiateurs autonomes

« Etat passable, nécessitant une action corrective ou des travaux à moyen terme »

Niveau de l'ampleur de la dégradation observée : 50%

2⁽⁴⁾ = Petits travaux → nécessité de remplacer certains radiateurs autonomes électriques, très vétustes, et uniquement dans certains appartements.

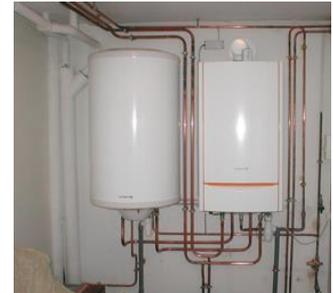
Lot 23 : production d'ECS (Eau Chaude sanitaire)

« Etat satisfaisant, nécessitant une surveillance régulière ou une maintenance préventive »

Niveau de l'ampleur de la dégradation observée : 30%

2⁽⁴⁾ = Diagnostiquer chaque logement → nécessité de remplacer certains ballons d'eau chaude sanitaire.

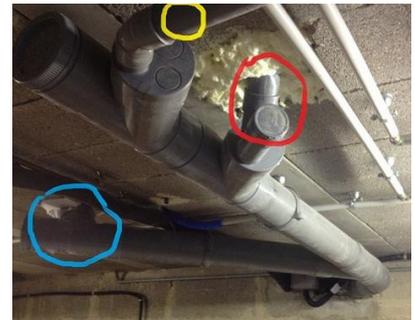
Lot 31 : colonnes de chute eaux usées

« Etat moyen, nécessitant une maintenance curative, ou une action corrective, ou des travaux à long terme »

Niveau de l'ampleur de la dégradation observée : 50%

Cotation de la dégradation : **3⁽²⁾**

3⁽²⁾ = Etudier une solution technique → Colonne de chute des eaux usées (vannes) à revoir car débordement des eaux usées (vannes) dans les caves ; conduites percées » et non visible dans le mur.
